L'Appartamento Grande del duca Guglielmo
nel Palazzo Ducale di Mantova

Diagnostica non invasiva nell'Appartamento Grande di Castello

Sala di Manto: una visione ravvicinata

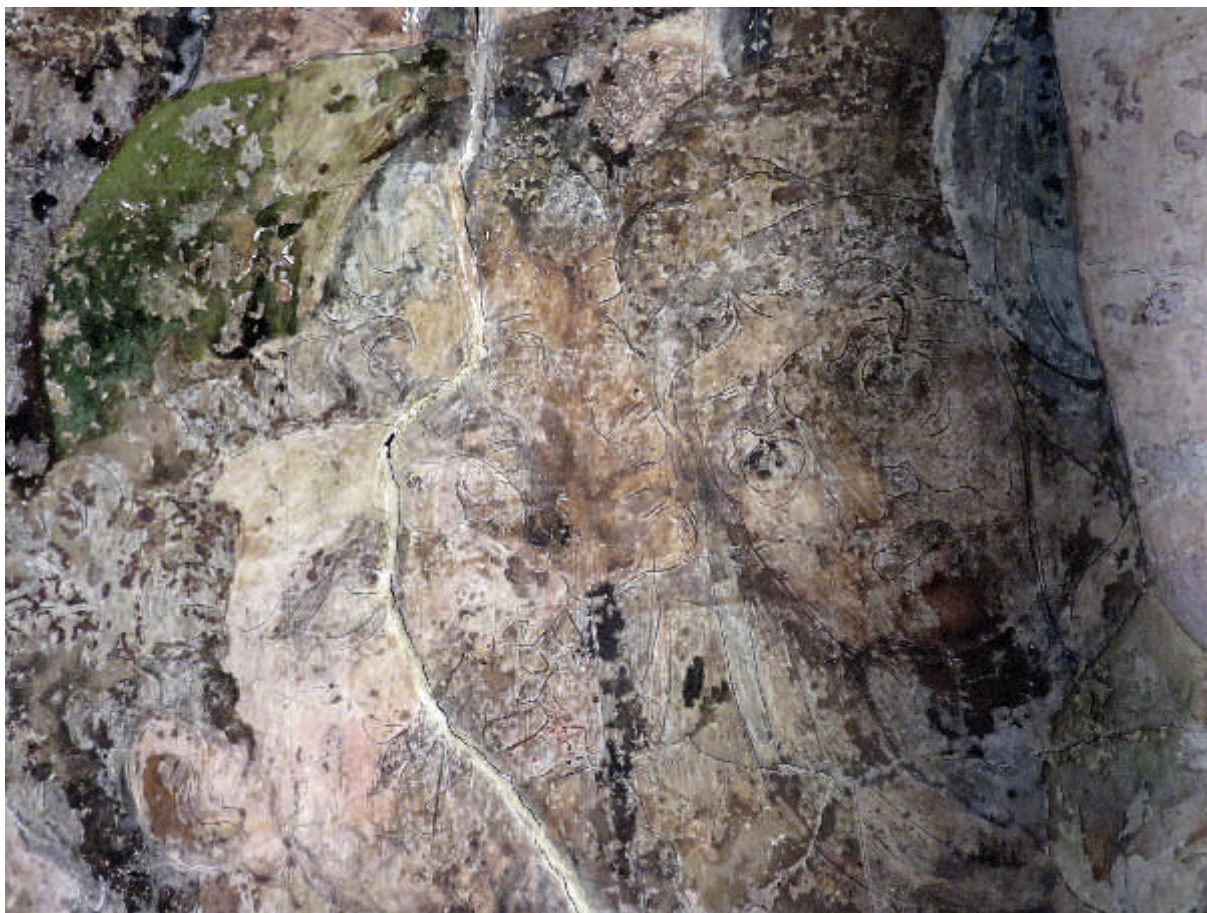
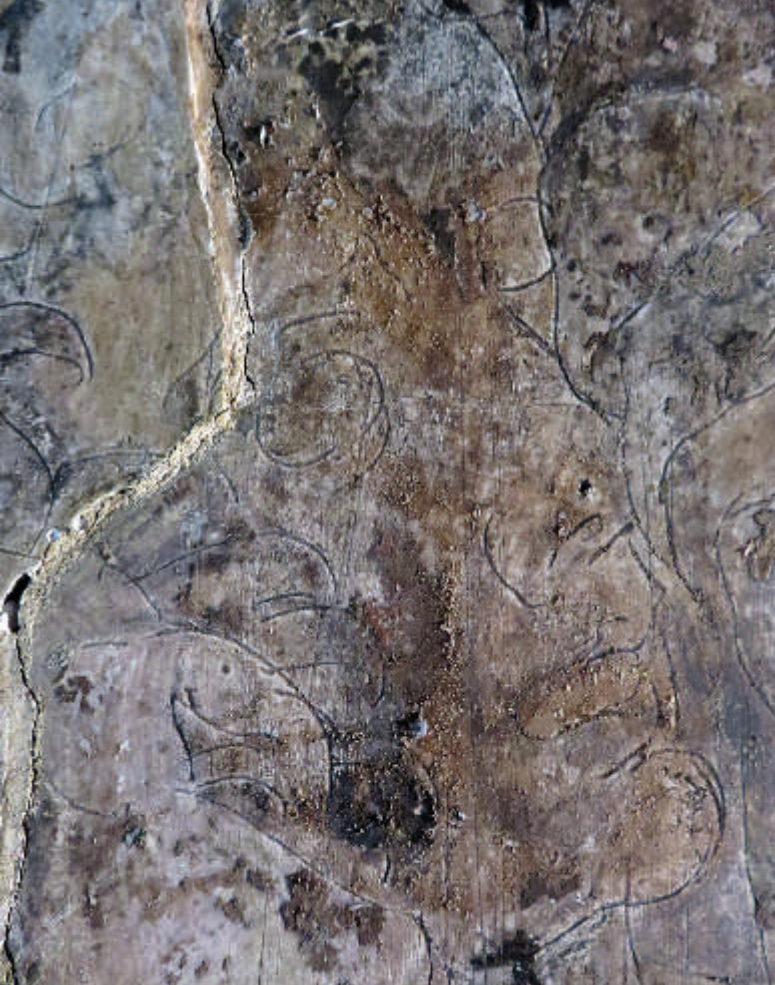
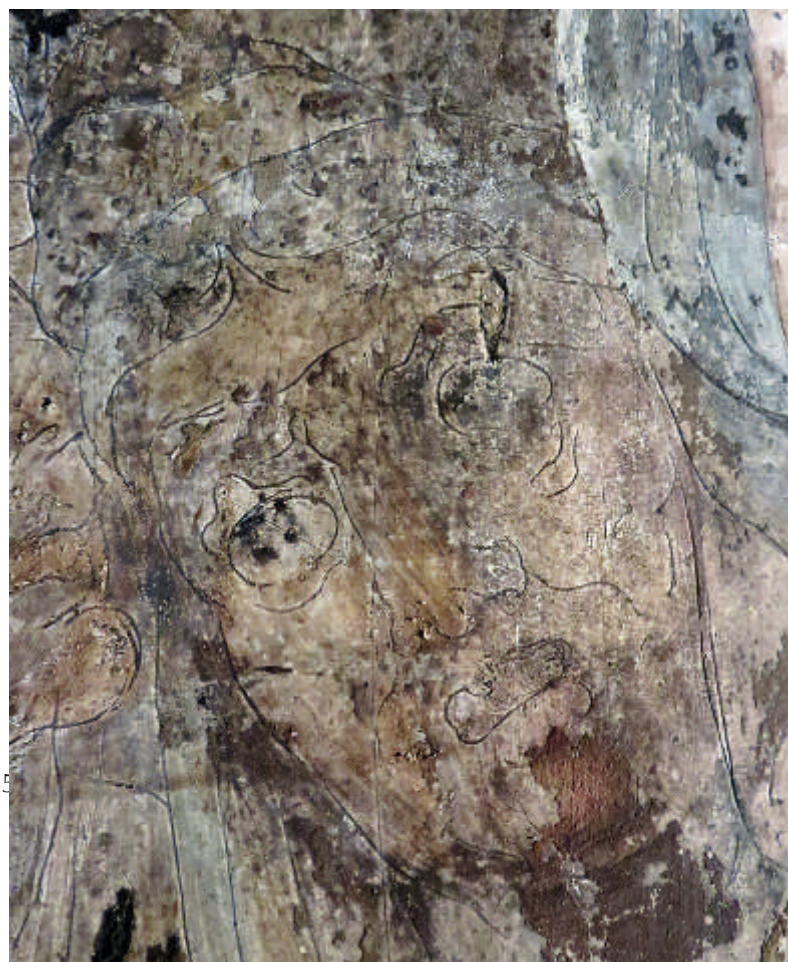
Come appare evidente da questi scatti realizzati a luce visibile radente (LVR) il trasporto del disegno è avvenuto da un cartone tramite incisioni indirette, destinate a tracciare non solamente i profili dei volti ma anche le volumetrie dei panneggi (**figg. 5-10**). Non stupisce, del resto, l'im-

Figure 5 (pagina a lato), 6-8.
Gli scatti a luce radente mettono in evidenza
il trasporto del disegno avvenuto tramite
incisioni indirette.

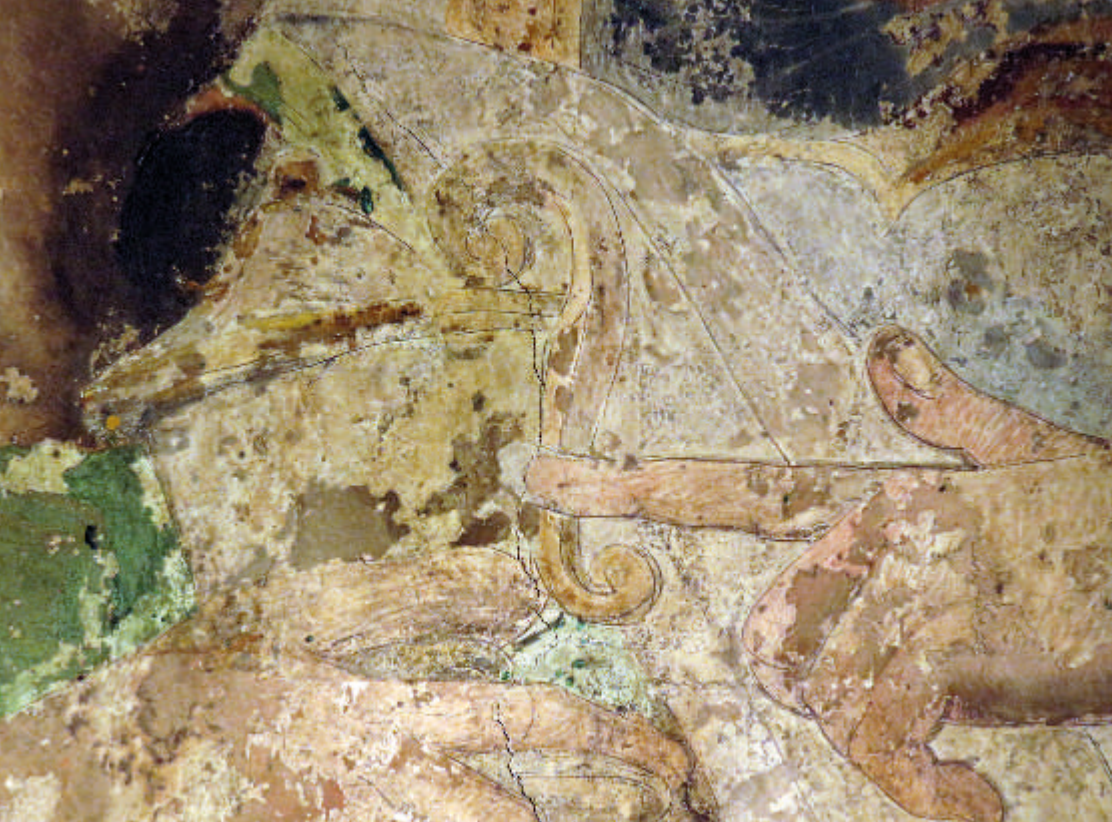
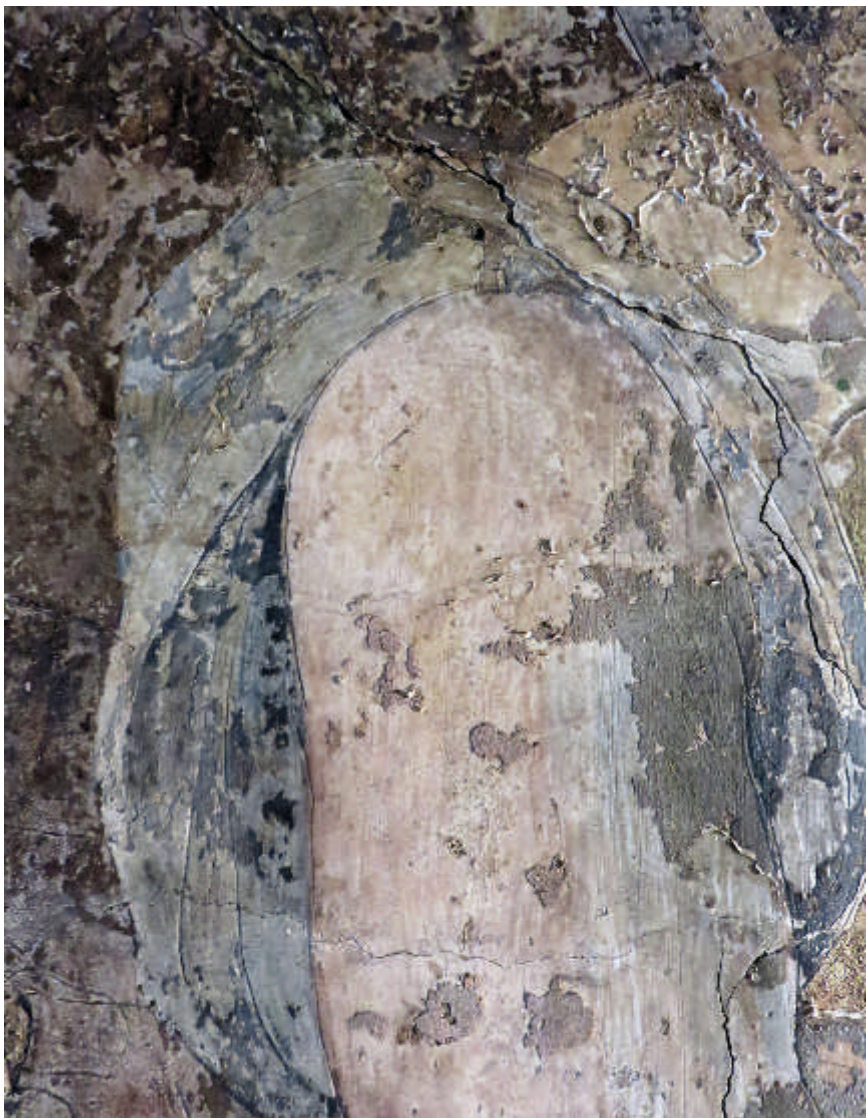
Figure 9-10. Alcuni dettagli dell'*Approdo di Manto* nei quali si evidenziano i profili incisi. L'esecuzione è avvenuta tramite un trasporto del disegno da un cartone.

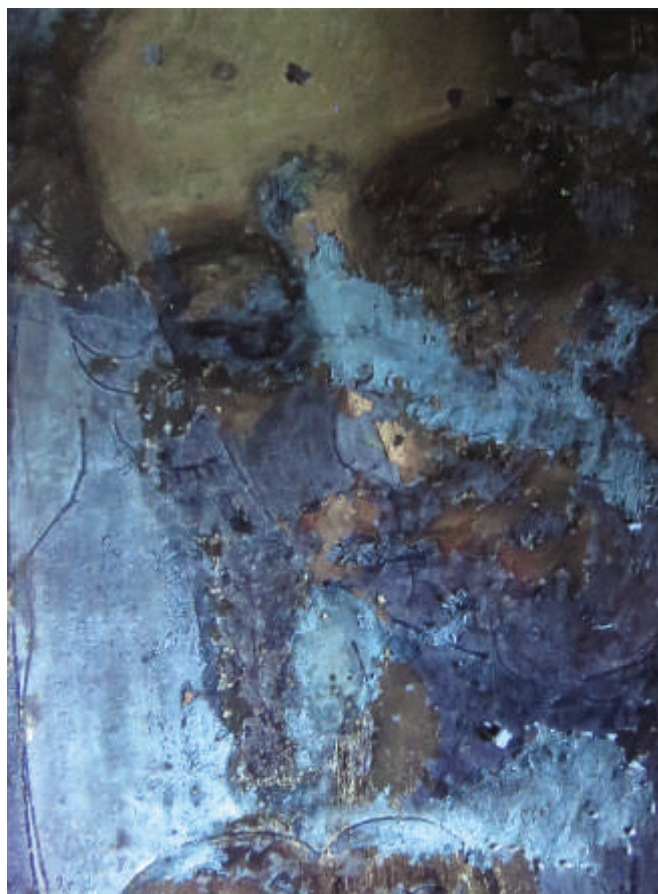
Il confronto tra i medesimi dettagli a luce visibile e agli infrarossi, così come le macrofotografie e le riprese agli ultravioletti rendono evidenti le problematiche conservative del colore che rivelano ampie zone in un cui si è perduta la pellicola pittorica e che, laddove presenti, palesano i ritocchi del restauro degli anni novanta (la scena dell'*Approdo di Manto* nel 1990 è stata oggetto di reintegrazione pittorica e abbassamento tonale solamente per metà dell'opera)¹³ e alcuni interventi precedenti (figg. 11a-11b).

Figure 11a e 11b. Il medesimo dettaglio a luce visibile e agli ultravioletti. Si evidenziano le cadute della pellicola pittorica e alcuni precedenti restauri

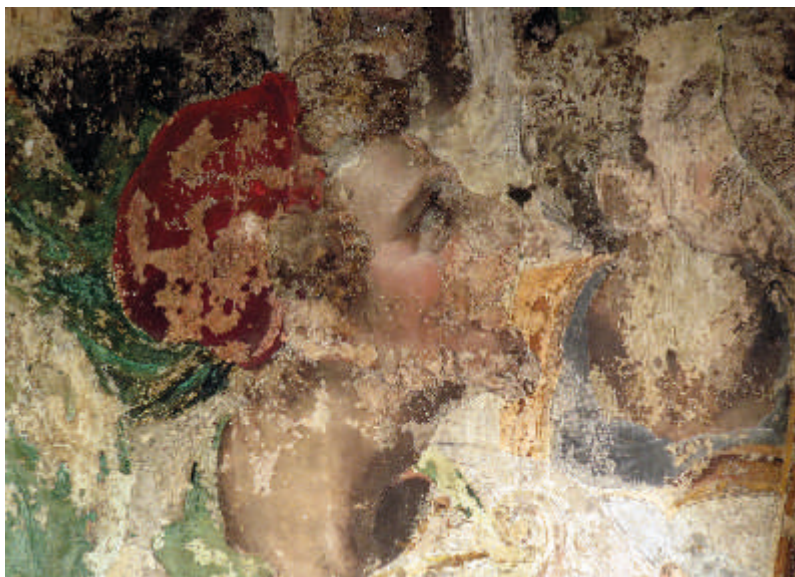
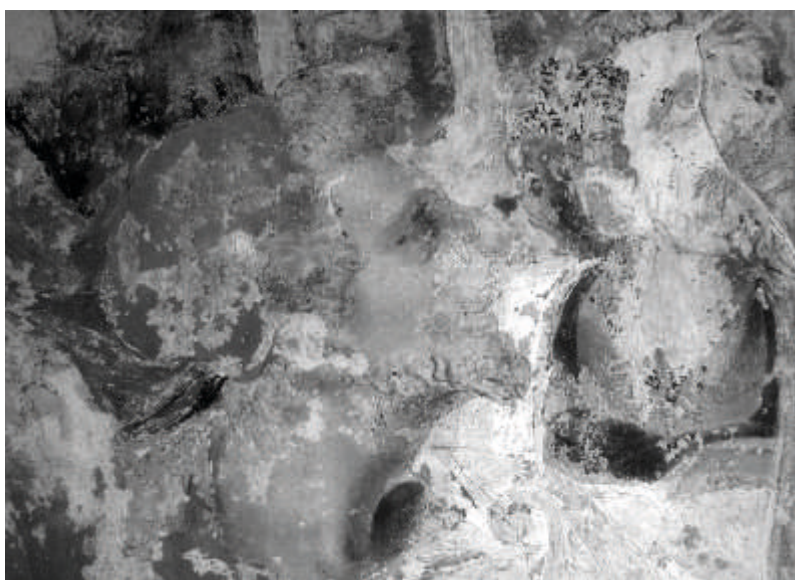
Figure 12-13. Nel confronto delle riprese a luce visibile e agli infrarossi si percepiscono diffusi sollevamenti della pellicola pittorica.

In alcune zone risulta a vista il colore di fondo della preparazione mentre in altre si evidenziano dei diffusi sollevamenti della pellicola pittorica che potrebbero essere indicativi di un utilizzo di resine viniliche (**figg. 12, 13**).

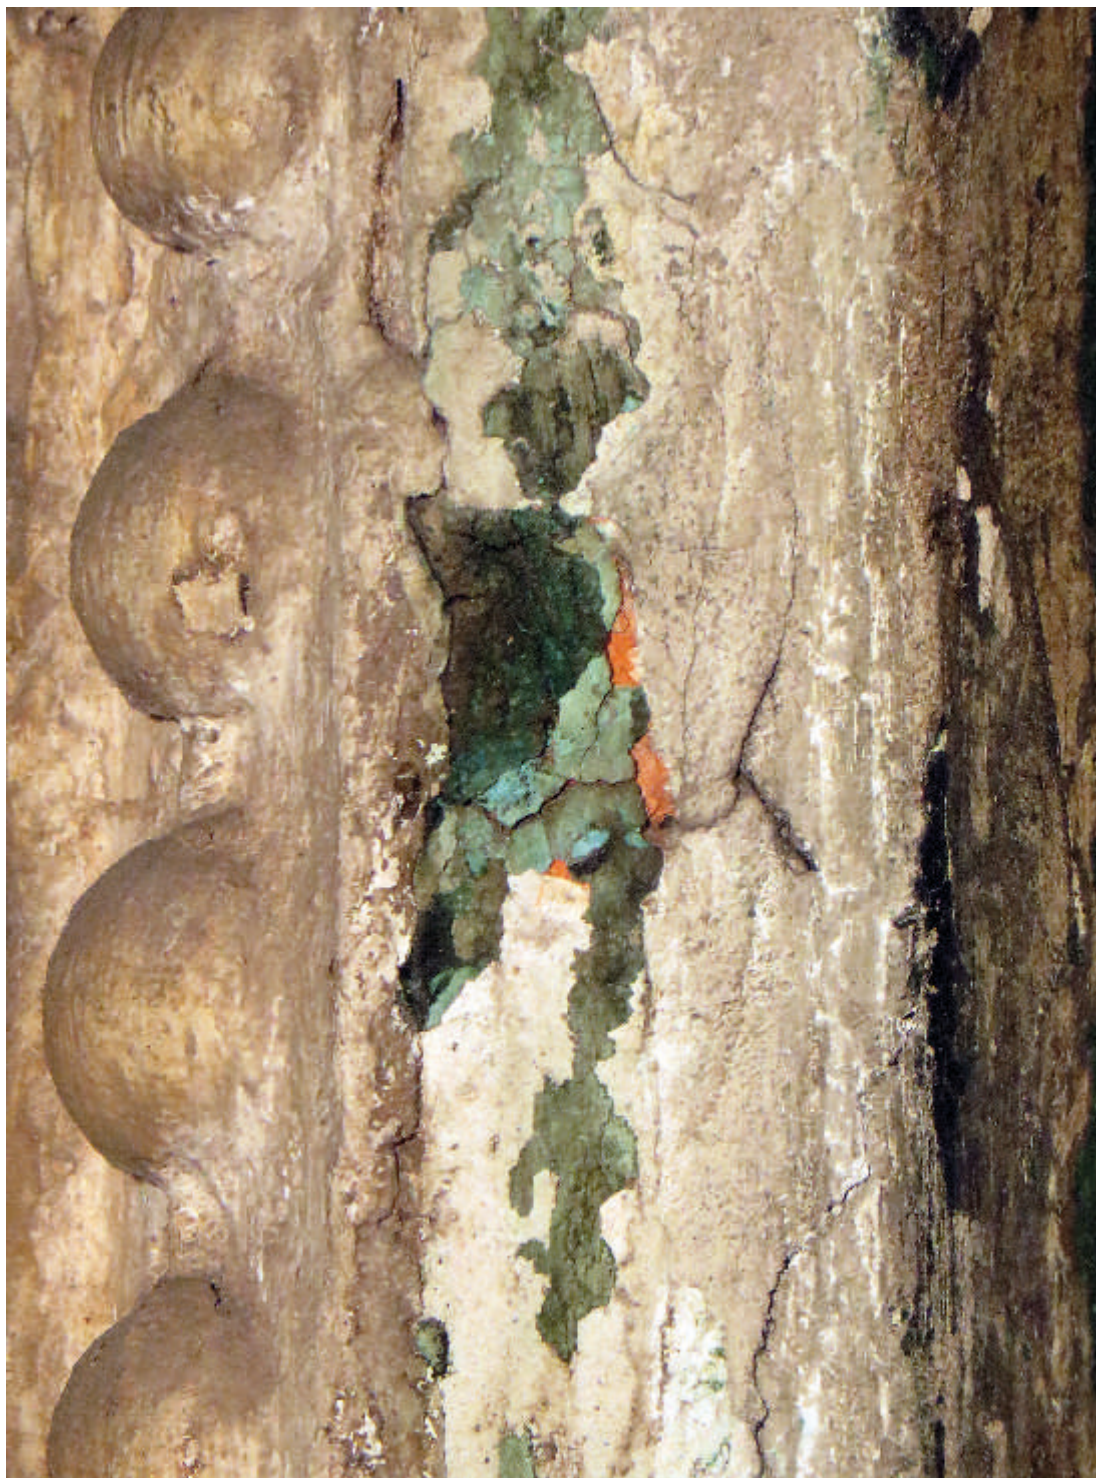
cangiantismi che connotano l'acquisizione della lezione di Giulio Romano. Documentiamo in questa sede un frammento di colore eccezionalmente conservato nella sua brillantezza, ancora oggi presente in prossimità della cornice in stucco che delimita la scena (**fig. 14**).

Figura 14. Tracce di colore originale che si è conservato in prossimità di una cornice in stucco.

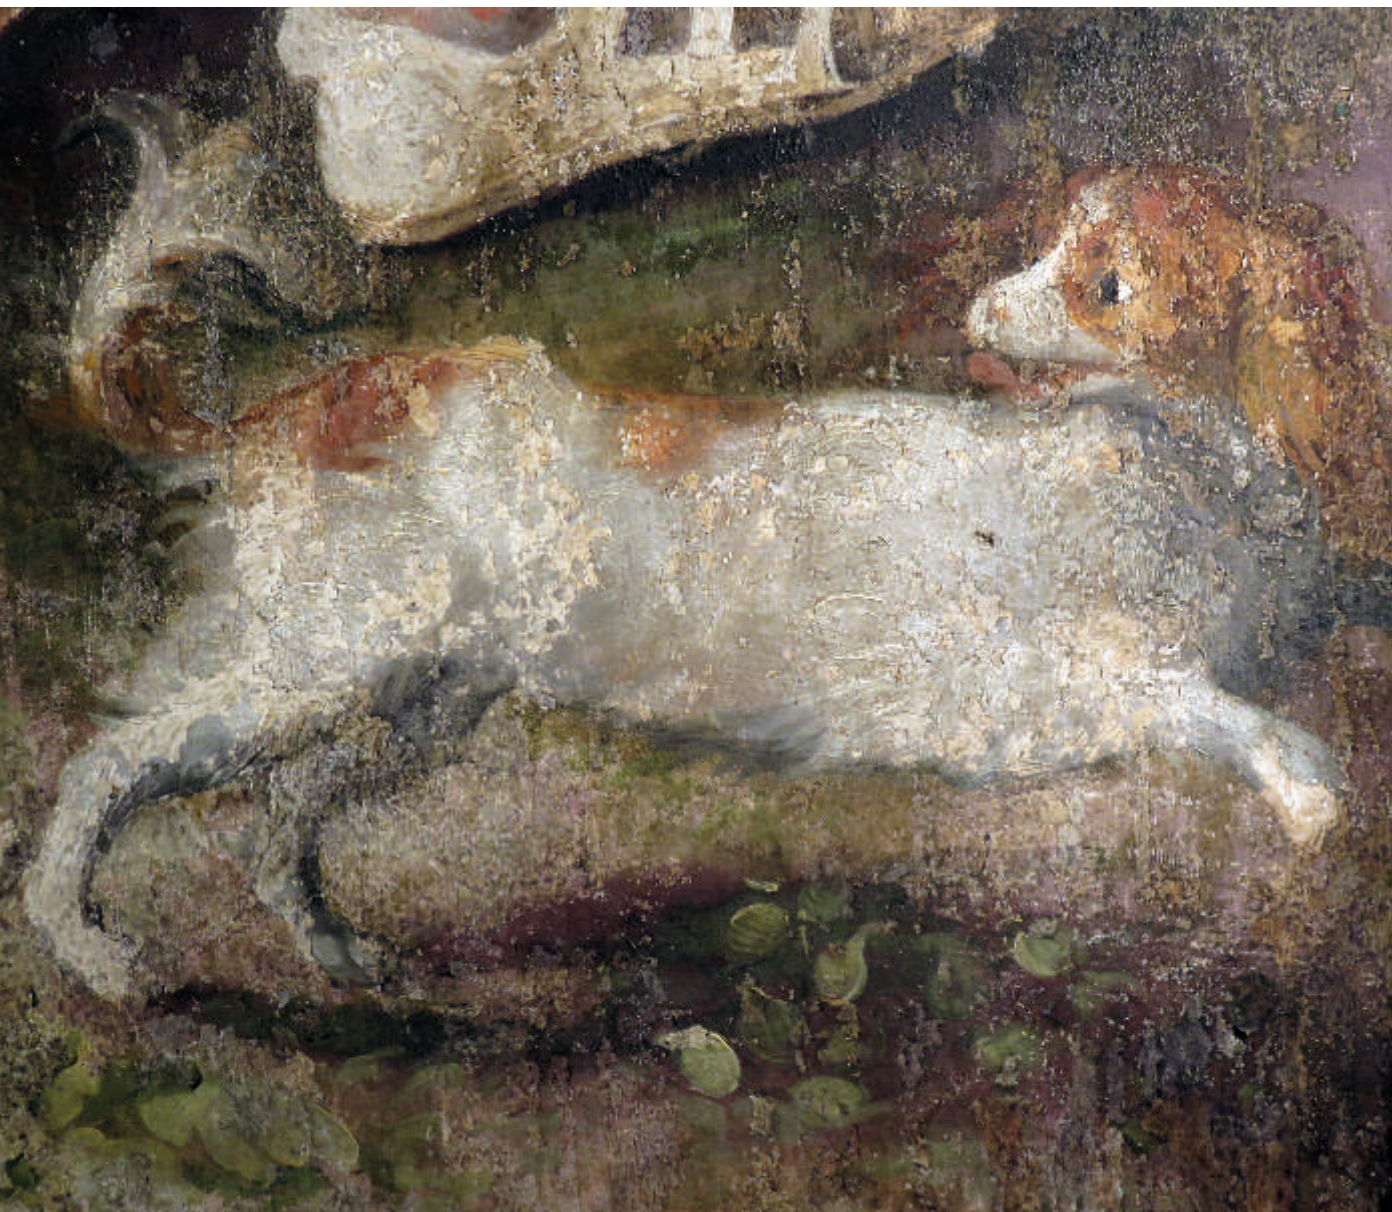
Figura 15. Il dettaglio del cagnolino ripreso a luce radente.

spetto, non si può escludere la presenza di resina e cera, da ricondurre alla tecnica originale o a un'operazione di restauro (**figg. 15-17**).

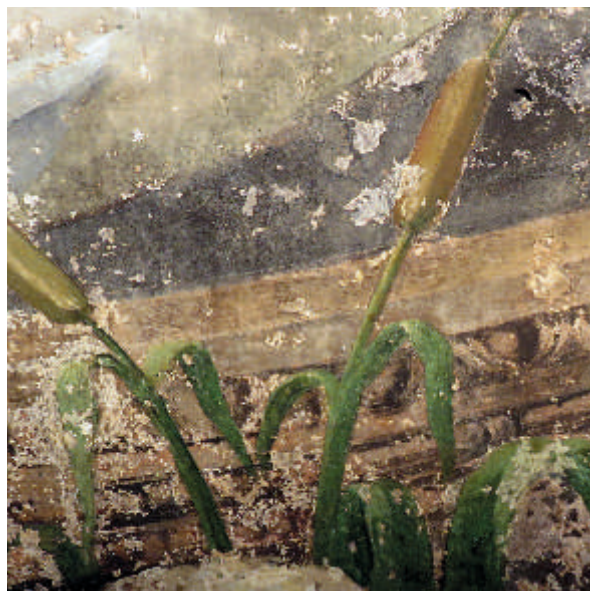
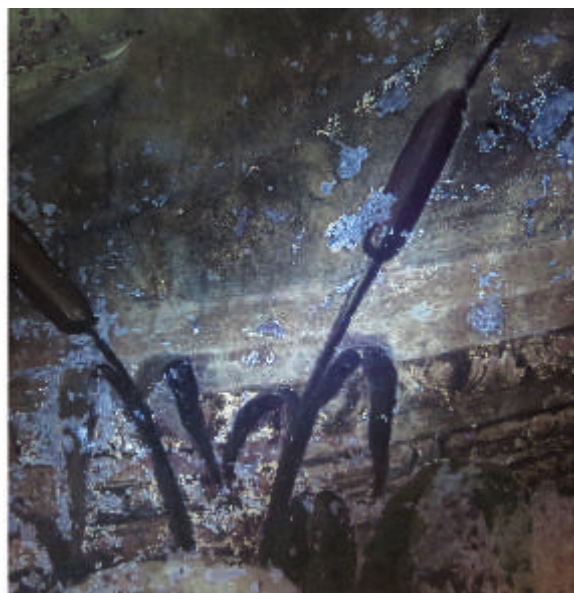
Figure 17a-17b (qui sopra). Nel confronto del medesimo dettaglio vegetale a luce visibile e agli ultravioletti si evidenziano i problemi conservativi del dipinto.

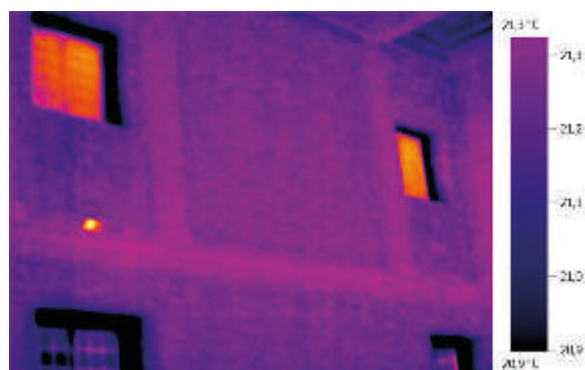
Nel settembre 2016, grazie alla collaborazione con la ditta Testo Spa,¹⁴ sono stati eseguiti alcuni test di indagini termografiche. La scelta è caduta su alcune aree delle Sale di Manto, dei Capitani e dei Marchesi. Come è noto questo tipo di tecnica permette di leggere la distribuzione delle temperature delle superfici, sapendo che a una diversa risposta corrisponde una differente propagazione del calore, ovvero che, nel momento in cui ci si trova dinanzi a una struttura (nel nostro caso una parete o un soffitto) che presenta una differenza di inerzia termica, ci si può interrogare sulla difformità dei materiali presenti anche se invisibili alla nostra vista. In particolare nella Sala di Manto la zona più alta della parete che si affaccia sul fossato del Castello ha rivelato l'ombra termica delle

colonne e solaio che oggi non sono percepibili, ovvero di elementi che sono la memoria delle preesistenze già segnalate dagli studi di Paolo Carpeggiani (figg. 18-19).

Figure 18-19 (qui sopra, a sinistra e a destra). Termografie in Sala di Manto.

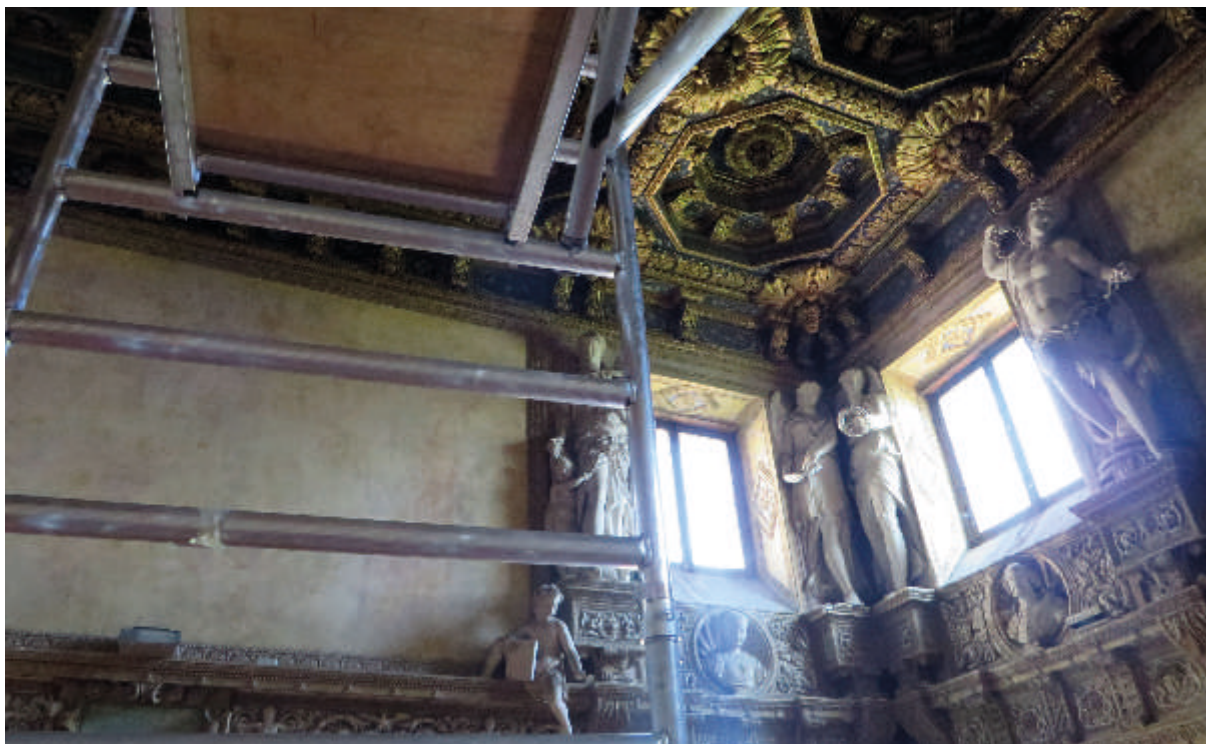
Nella Sala dei Capitani l'indagine termografica effettuata sulla parete prospiciente al Cortile dei Cani ha evidenziato un'area più fredda in corrispondenza della canna fumaria del camino. Oltre a ciò si nota che altre aree che risultano meno calde coincidono con le pareti più sottili (fig. 20).

Figura 20 (qui a fianco). Termografia nella Sala dei Capitani che evidenzia una canna fumaria.

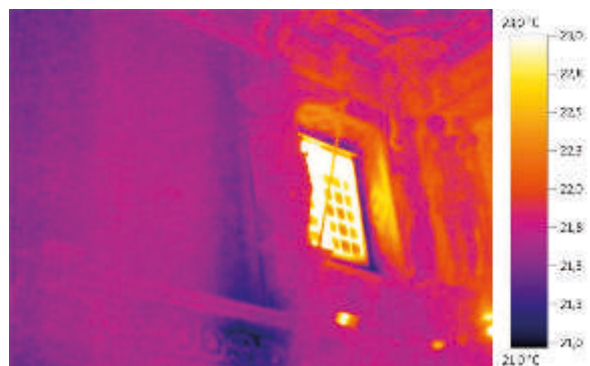
Infine di particolare interesse si sono rivelati i test eseguiti nella Sala dei Marchesi, in particolare quelli relativi alla parete che si affaccia sui laghi e al soffitto. Nel primo caso si legge perfettamente la presenza di una colonna che poi è stata inglobata nel paramento murario (figg. 21, 22).

Figure 21 (sopra) e 22 (a fianco).
 Vista della Sala dei Marchesi
 e relativa termografia
 che evidenzia una colonna inglobata.
Figura 23 (in basso, a destra).
 Termografia dell'ottagono del soffitto.
